Brände von Erdgasbussen

Großbrand in Saarbrücken

Die Saarbahn GmbH, das Nahverkehrsunternehmen der Landeshauptstadt Saarbrücken, betreibt die größte mit Erdgas angetriebene Omnibusflotte Deutschlands. Am 12. Mai 2003 brannten zwei Gelenkbusse im Busdepot völlig aus. Bei dem Großbrand kam es auch zum Zerknall eines Gastanks.

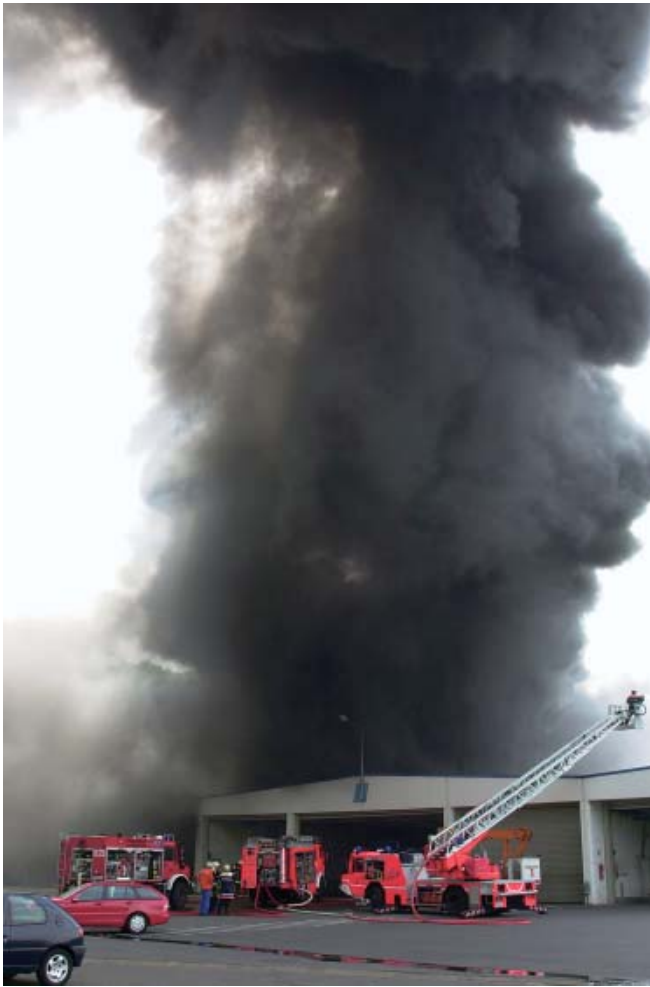
Bild 10
Dichte Rauchwolken
quellen aus Halle 1.

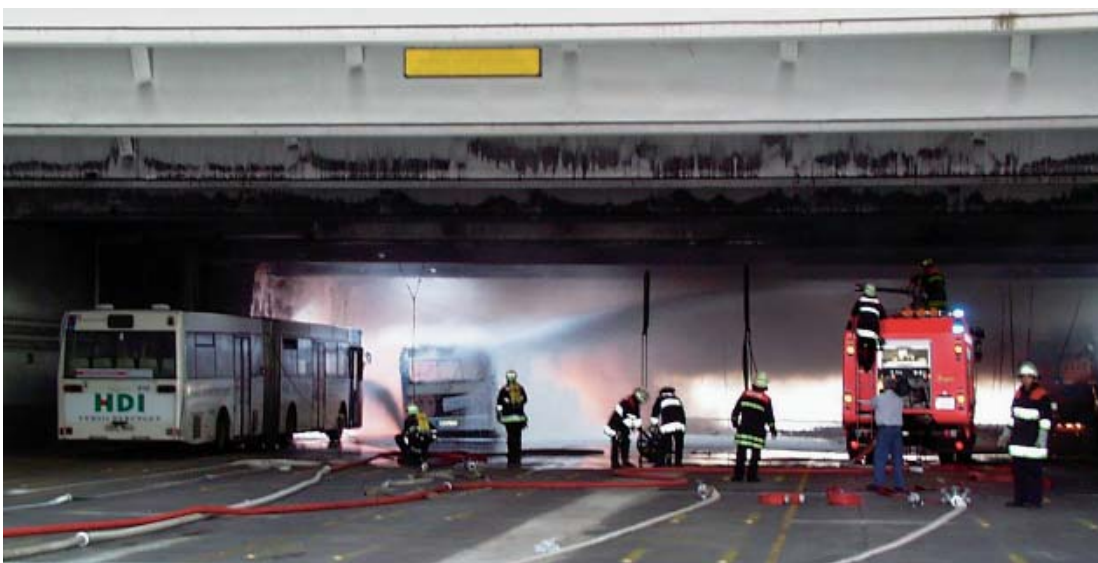
Bild 11
Blick auf die brennenden Busse von der Rückseite der Halle 1. Über den Werfer des TLF 24/48 und ein B-Rohr wird ein Innenangriff vorgetragen.

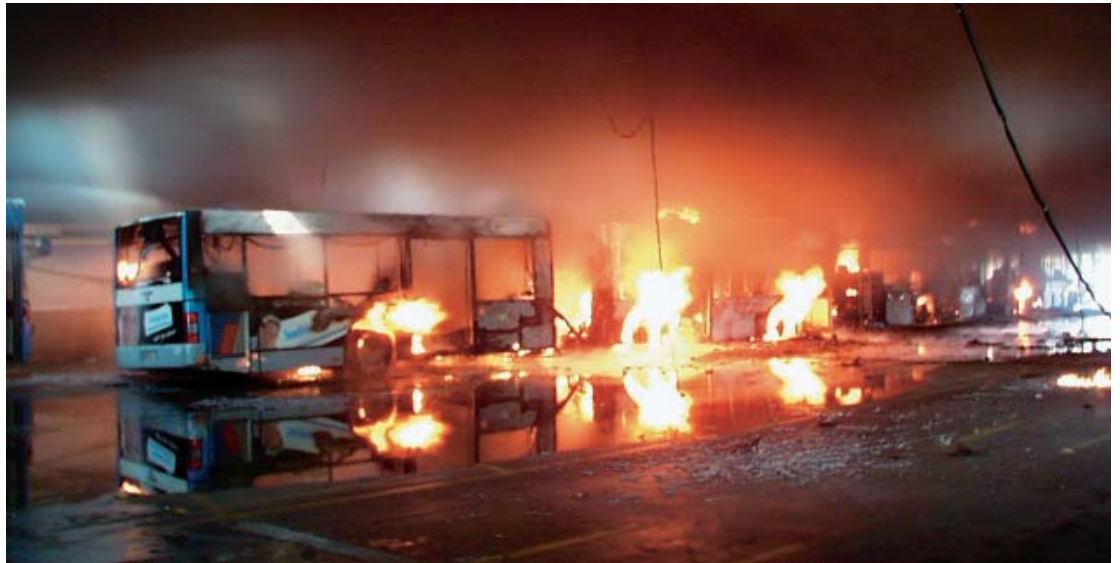
Bild 12
Besondere Schwierigkeiten bereitete das Ablöschen der brennenden Busreifen.

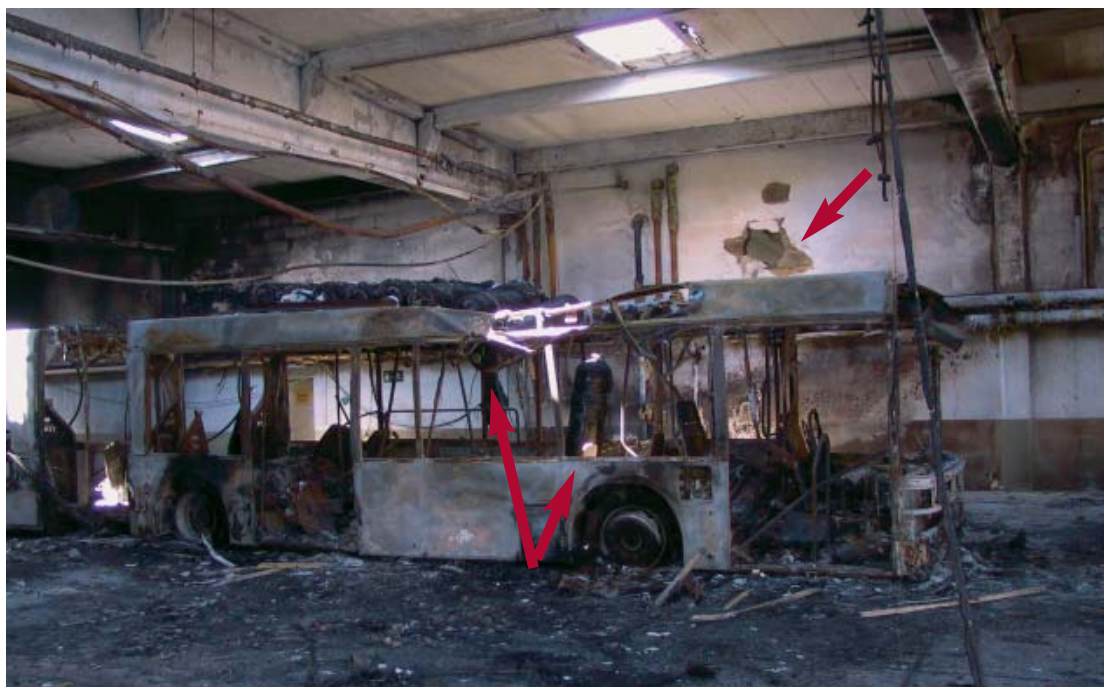
den ehemals zehn Gastanks die vorderste Flasche. Von den noch vorhandenen neun Flaschen ragt eine Flasche senkrecht in das Wageninnere, und eine weitere Flasche hängt an den Versorgungsleitungen ein Stück weit herab (Bild 14 auf Seite 902). Der Bus ist in diesem Bereich extrem stark verbrannt, das Dach des Busses ist durchgebrannt, und die Trägerkonstruktion des Busdaches ist in sich eingestürzt. Bei den noch vorhandenen neun Flaschen haben alle 18 Schmelzloten ausgelöst.

Die Betondecke der Halle oberhalb der beiden ausgebrannten Busse zeigt intensive Brandspuren, die jeweils durch das Abblasen der Gastanks und den resultierenden Folgebrand entstanden sind. In der Zwischenwand von Halle 1 zu Halle 2, etwa 20 Meter vom vorderen Halleneingang entfernt, ist es in einer Höhe von 3,50 Metern zu einem fast kreisrunden Durchbruch der Wand mit einem Durchmesser von 60 Zentimetern gekommen. Leicht schräg gegenüber dem Durchbruch

Bild 14
Auf dem Dach des mittleren Busses befinden sich noch neun Flaschen. Davon hängen zwei Flaschen nur noch an den Versorgungsleitungen in das Businnere (Pfeile). Über der Flaschenbatterie ist in der Hallenwand das Loch zu erkennen, das die zerborstene Gasflasche in die Wand gerissen hat.

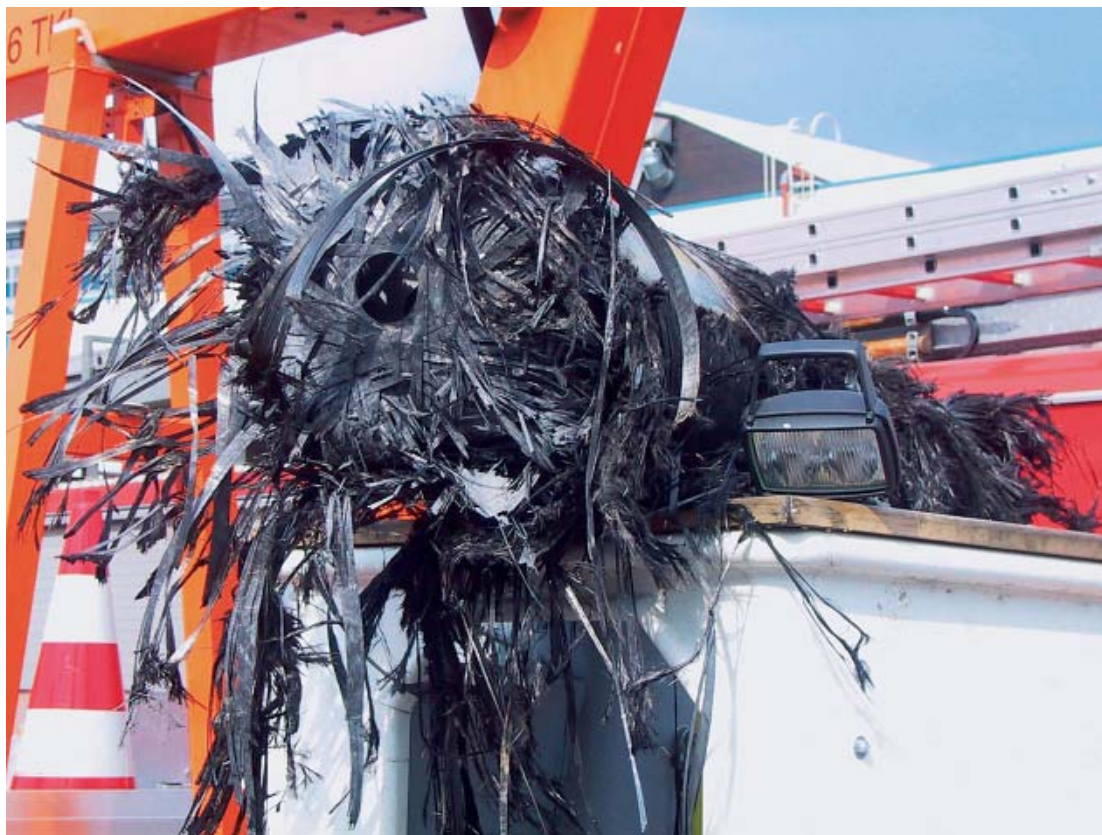
Bild 15
Trümmer des zerborstene Gastanks

Als Brandausbruchstelle wurde bei dem Großbrand im Busdepot anhand von Zeugenaussagen der Heckbereich des vorderen Gelenkbusses festgestellt, sodass der Brand mit großer Wahrscheinlichkeit im Motorraum entstanden ist und von dort auf den dahinter stehenden Bus übergegriffen hat. Die genaue Brandursache konnte nicht mehr ermittelt werden. Vermutet wird ein technischer Defekt. Die enorme, brandbedingte Wärme und der in der Halle entstandene Wärmestau verursachten wahrscheinlich das Zerbersten des fehlenden Gastanks.

Es wird vermutet, dass es im Verlauf des Brandes zu einem Durchbrand vom Motorraum in den Innenraum des vorderen Busses kam. Daraufhin griff das Feuer dann auf den dahinter stehenden Bus über. In diesem Bus kam es zu einem Durchbrand des Daches im Bereich der Notausstiegsklappe, die geöffnet war. In der Folge zogen Rauchgase, Wärme und Flammen durch die vor der Flaschenbatterie im Dach liegende Öffnung wie durch einen Kamin ab. Die direkt vor der Öffnung liegende erste Flasche der Flaschenbatterie wurde dadurch mittig befeuert und zerbarst, bevor die Schmelzloten an den Enden der Flaschen auslösen konnten. Zudem waren die Schmelzloten noch durch die Abdeckhaube der Flaschenbatterie auf dem Dach geschützt. Die beiden Schmelzloten der ersten Flasche wurden unbeschädigt im Brandschutt bzw. an den Flaschentümmern aufgefunden. Sie waren voll funktionsfähig.

Der Zerknall einer Gasflasche ist somit eine Brandfolge und für die Brandursache nicht von Bedeutung. Auch die Ursachen der zahlreichen Explosionsgeräusche während des Brandes ließen sich im Nachhinein aufklären:

Gutachter haben vorgeschlagen, die stirnseitigen Flaschen von Flaschenbatterien an ihren beiden Enden jeweils über eine weitere Rohrleitung miteinander zu verbinden und in der Mitte jeweils mit einer weiteren Thermosicherung zu versehen, sodass sich ein Ringsystem mit Thermosicherungen ergibt. Bei einer mittigen Befuerung der ersten und letzten Flasche könnten diese Sicherungen dann auslösen. In Frankreich ist diese Absicherung der ersten und letzten Druckgasflasche von Flaschenbatterien übrigens Standard. Wegen des möglichen Versagens von Schmelz-

loten wird des Weiteren über den Ersatz durch Glasfass-Verschlüsse in ähnlicher Ausführung wie bei Sprinkleranlagen nachgedacht.
