Brände von Erdgasbussen

Großbrand in Saarbrücken

Die Saarbahn GmbH, das Nahverkehrsunternehmen der Landeshauptstadt Saarbrücken, betreibt die größte mit Erdgas angetriebene Omnibusflotte Deutschlands. Am 12. Mai 2003 brannten zwei Gelenkbusse im Busdepot völlig aus. Bei dem Großbrand kam es auch zum Zerknall eines Gastanks.

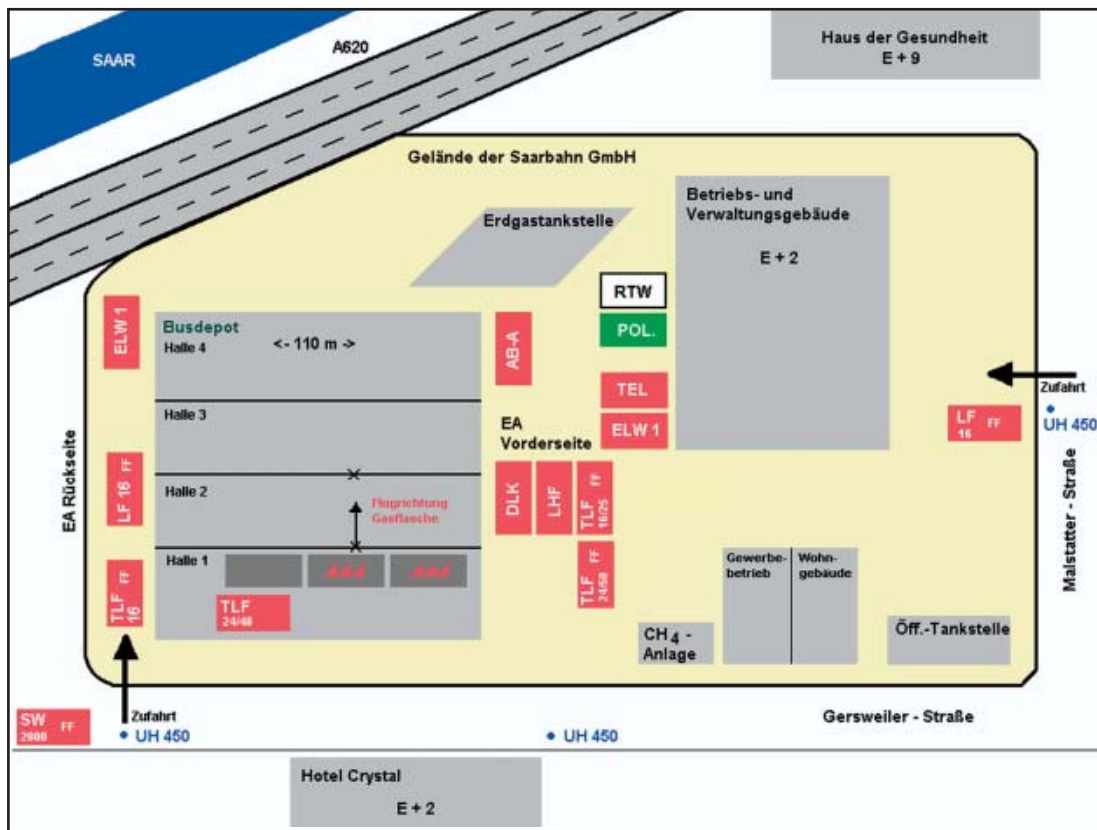
Bild 13
Lageskizze

Die Einsatzleitung gliederte den Raum in die beiden Einsatzabschnitte Vorder- und Rückseite des Busdepots sowie in den Einsatzabschnitt Wasserversorgung (Bild 13). Die Wasserversorgung der beiden Einsatzabschnitte wurde durch verschiedene Einheiten der Freiwilligen Feuerwehr und die Betriebsfeuerwehr aus dem städtischen Leitungsnetz an der
